NUESTROS PROYECTOS

ENERGY AND CONSTRUCTION SOLUTIONS

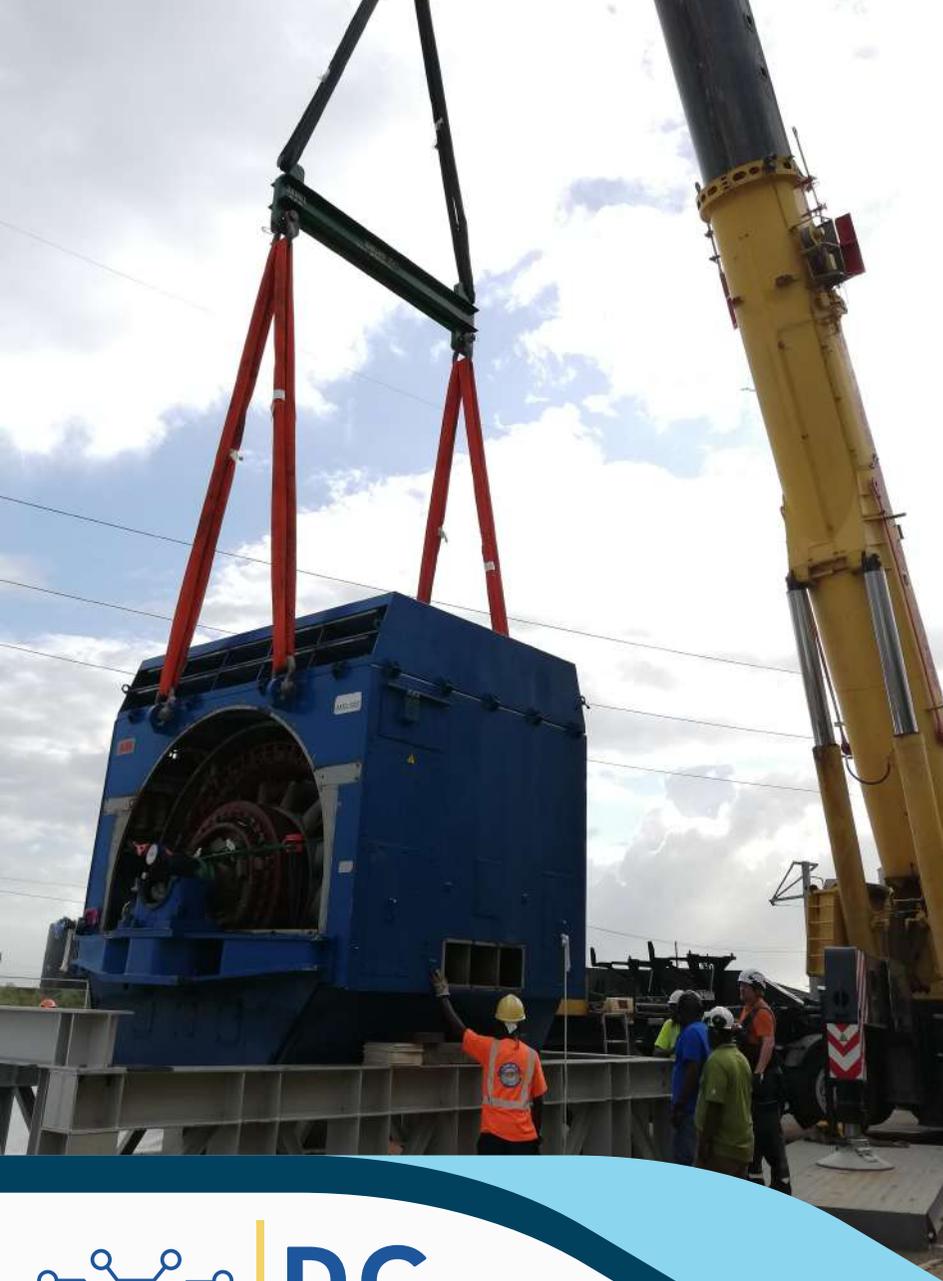
Cliente	Datos del equipo	Descripción del proyecto	Fecha de ejecución
SECOYA ECUADOR (Wartsila Ecuador)	8330 KVA - 4160 V - 720 RPM - 364 AMP	ABB AMG 0900 L S 10 DG# 3 Overhaul del generador Mantenimiento L4: Mantenimiento de Cojinetes Mantenimiento de Rotor y Estator Principal Mantenimiento de Bobinados de las Excitatriz Pruebas Eléctricas en los Transformadores de Instrumentación y Sistema de Rectificación Pruebas de Diagnóstico del Estator del principal Pruebas de Diagnóstico del Rotor Pruebas de Diagnóstico del Bobinado de la Excitatriz Alineación del conjunto Motor de combustión interna y Generador Precomisionamiento Comisionamiento Puesta en Marcha	04-2017
ANDES PETROLEUM ECUADOR (Wartsila Ecuador)	9850 KVA - 13800 V - 720 RPM . 547 APM	AVK DIG 170 DG F Reparación de Cuña Suelta Mantenimiento Básico L2 Inspección del Rotor y Estator Principal Inspección de Transformadores de Instrumentación y circuito rectificador Pruebas de Diagnóstico del Estator del principal Pruebas de Diagnóstico del Rotor	02-2018

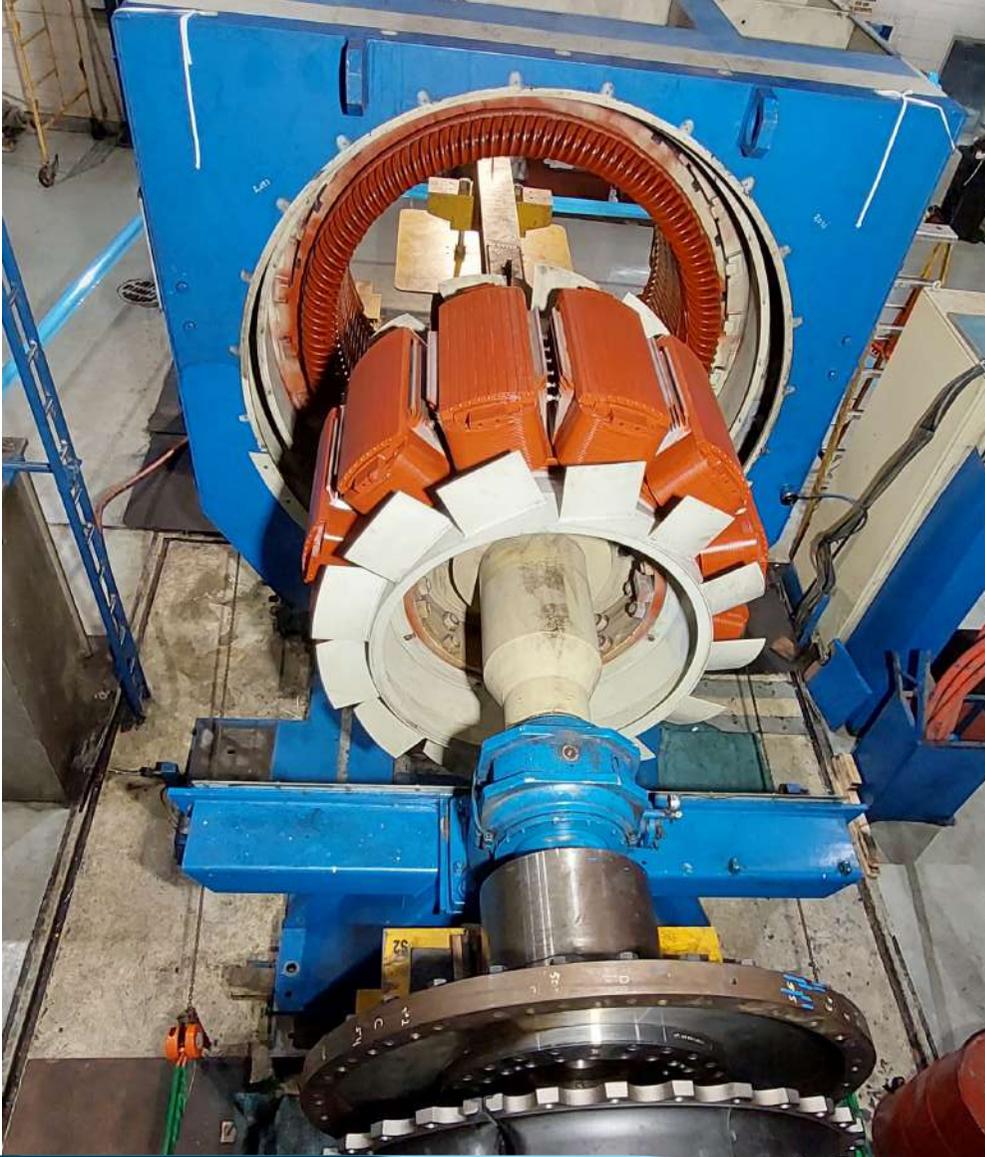
JEP DOCTOR BIRD I JAMAICA (Wartsila Puerto Rico)	13137 KVA - 11000 V - 500 RPM - 689 AMP	HSG 1600 H1 DG# 3 Mantenimiento Nivel L3: Mantenimiento de Cojinetes Mantenimiento de Rotor y Estator Principal Mantenimiento de Bobinados de las Excitatriz Pruebas de Diagnóstico del Estator del principal Pruebas de Diagnóstico del Rotor Pruebas de Diagnóstico del Bobinado de la Excitatriz Puesta en Marcha	02-2019
JEP DOCTOR BIRD I JAMAICA (Wartsila Puerto Rico)	13137 KVA - 11000 V - 500 RPM - 689 AMP	HSG 1600 H1 DG# 4 Cambio de Cojinete Mantenimiento Nivel L3: Mantenimiento de Cojinetes Mantenimiento de Rotor y Estator Principal Mantenimiento de Bobinados de las Excitatriz Pruebas de Diagnóstico del Estator del principal Pruebas de Diagnóstico del Rotor Pruebas de Diagnóstico del Bobinado de la Excitatriz Puesta en Marcha	02-2019
JEP DOCTOR BIRD I JAMAICA (Wartsila Puerto Rico)	13137 KVA - 11000 V - 500 RPM - 689 AMP	HSG 1600 H1 DG# 6 Mantenimiento Nivel L3: Mantenimiento de Cojinetes Mantenimiento de Rotor y Estator Principal Mantenimiento de Bobinados de las Excitatriz Pruebas de Diagnóstico del Estator del principal Pruebas de Diagnóstico del Rotor Pruebas de Diagnóstico del Bobinado de la Excitatriz Puesta en Marcha	02-2019

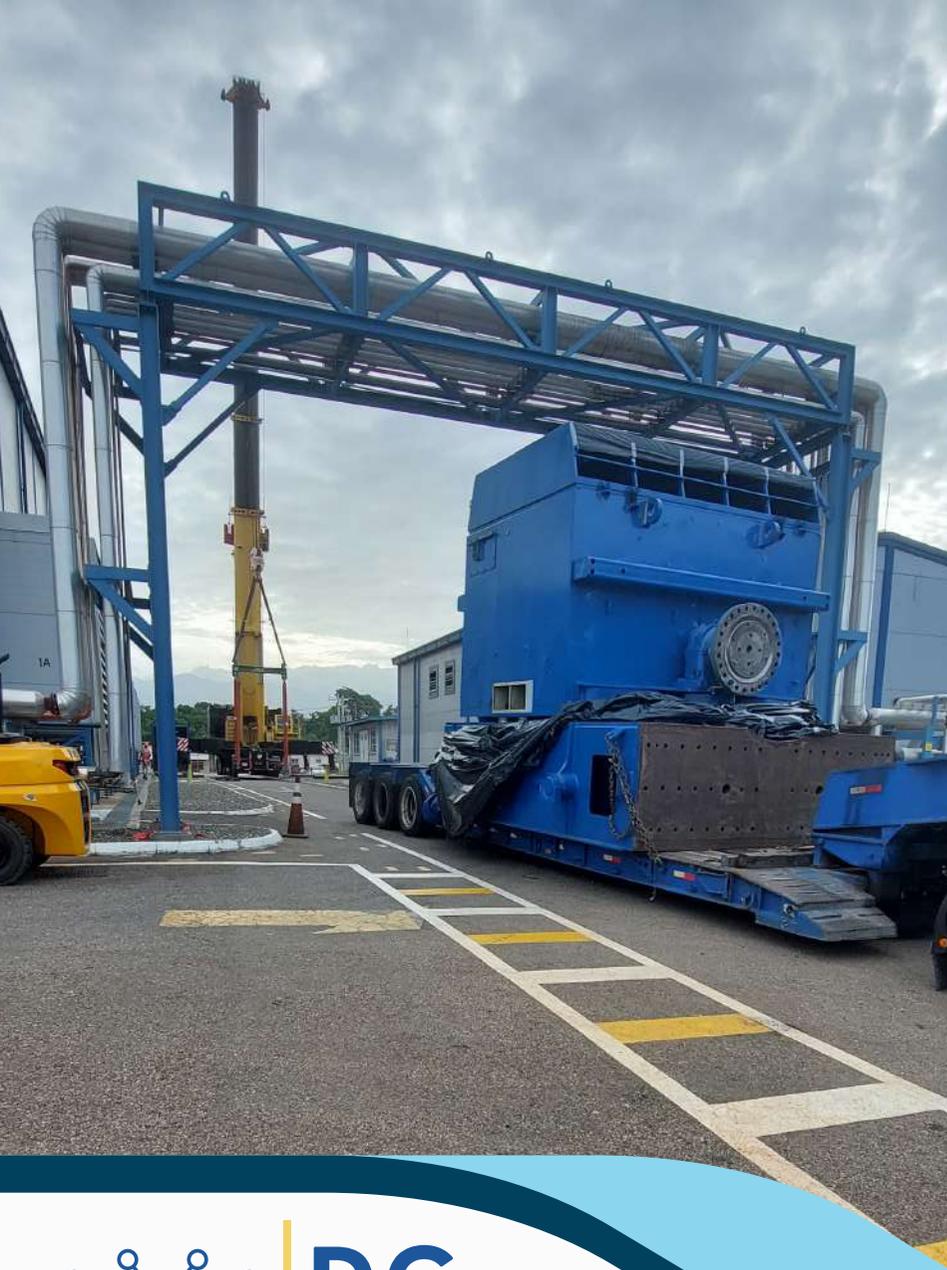
<p>PETRO AMAZONAS BLOQUE# 15</p> <p>ECUADOR</p> <p>(Wartsila Ecuador)</p>	<p>8712 KVA - 13800 V - 720 RPM - 365 AMP</p>	<p>ABB AMG 1120 MK 10 DG# 1 Mantenimiento Nivel L3: Mantenimiento de Cojinetes Mantenimiento de Rotor y Estator Principal Mantenimiento de Bobinados de las Excitatriz Pruebas de Diagnóstico del Estator del principal Pruebas de Diagnóstico del Rotor Pruebas de Diagnóstico del Bobinado de la Excitatriz Puesta en Marcha</p>	<p>06-2019</p>
<p>MERIAN GOLD</p> <p>SURINAME</p> <p>(Wartsila Puerto Rico)</p>	<p>10913 KVA - 13800 V - 720 RPM - 457 AMP</p>	<p>ABB AMG 1120 MP10 DG# 1 Overhaul del generador Mantenimiento L4: Mantenimiento de Cojinetes Mantenimiento de Rotor y Estator Principal Mantenimiento de Bobinados de las Excitatriz Pruebas Eléctricas en los Transformadores de Instrumentación y Sistema de Rectificación Pruebas de Diagnóstico del Estator del principal Pruebas de Diagnóstico del Rotor Pruebas de Diagnóstico del Bobinado de la Excitatriz Alineación del conjunto Motor de combustion interna y Generador Precomisionamiento Comisionamiento Puesta en Marcha</p>	<p>08-2019</p>

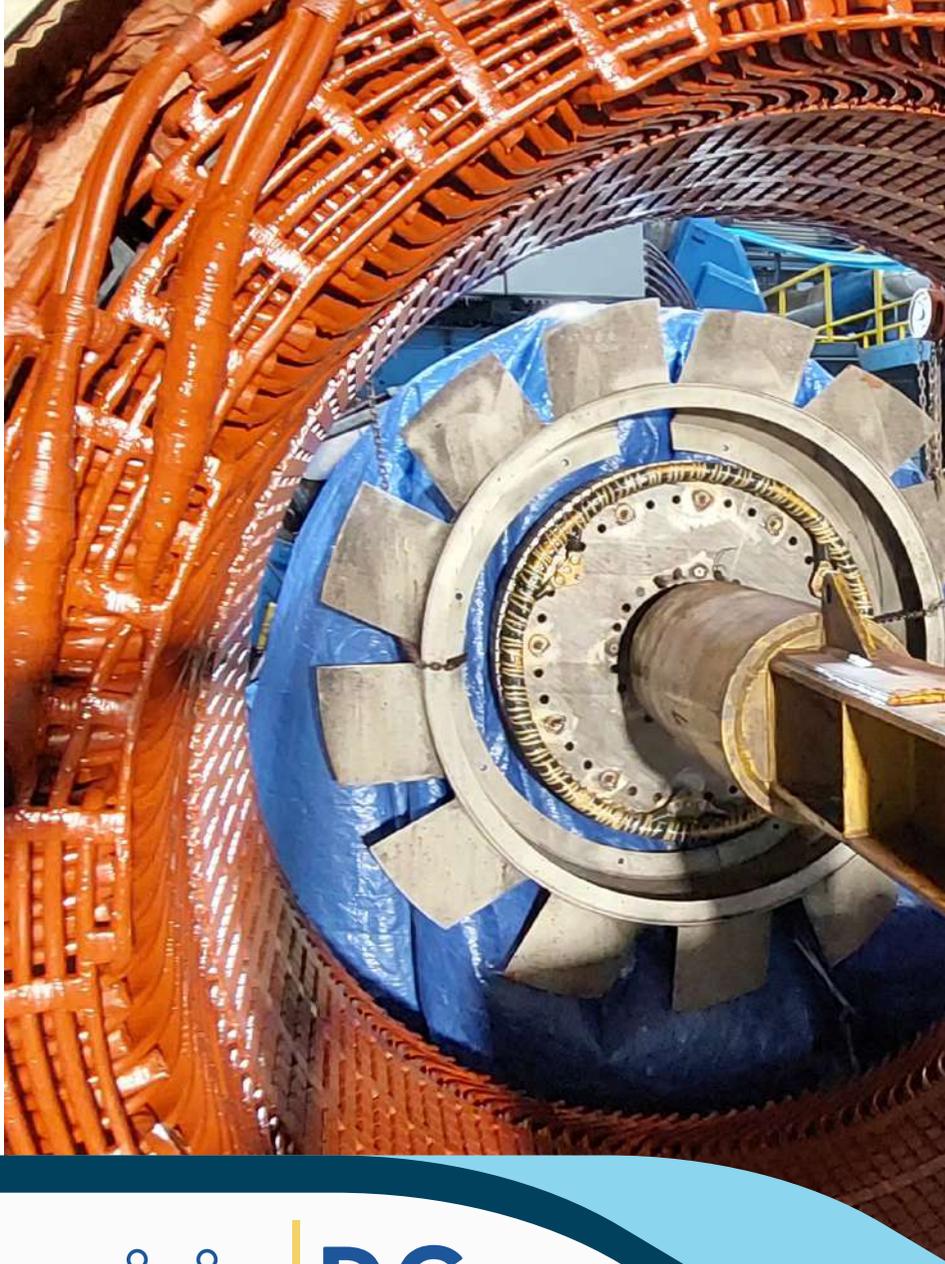
<p>AGIP ECUADOR (Wartsila Ecuador)</p>	<p>10913 KVA - 13800 V - 720 RPM - 547 AMP</p>	<p>AVK DIG 167 DG F Overhaul del generador Mantenimiento L4: Mantenimiento de Cojinetes Mantenimiento de Rotor y Estator Principal Mantenimiento de Bobinados de las Excitatriz Pruebas Eléctricas en los Transformadores de Instrumentación y Sistema de Rectificación Pruebas de Diagnóstico del Estator del principal Pruebas de Diagnóstico del Rotor Pruebas de Diagnóstico del Bobinado de la Excitatriz Alineación del conjunto Motor de combustion interna y Generador Precomisionamiento Comisionamiento Puesta en Marcha</p>	<p>09-2019</p>
<p>MERIAN GOLD SURINAME (Wartsila Puerto Rico)</p>	<p>10913 KVA - 13800 V - 720 RPM - 457 AMP</p>	<p>ABB AMG 1120 MP10 DG# 2 Overhaul del generador Mantenimiento L4: Mantenimiento de Cojinetes Mantenimiento de Rotor y Estator Principal Mantenimiento de Bobinados de las Excitatriz Pruebas Eléctricas en los Transformadores de Instrumentación y Sistema de Rectificación Pruebas de Diagnóstico del Estator del principal Pruebas de Diagnóstico del Rotor Pruebas de Diagnóstico del Bobinado de la Excitatriz Alineación del conjunto Motor de combustion interna y Generador Precomisionamiento Comisionamiento Puesta en Marcha</p>	<p>11-2019</p>

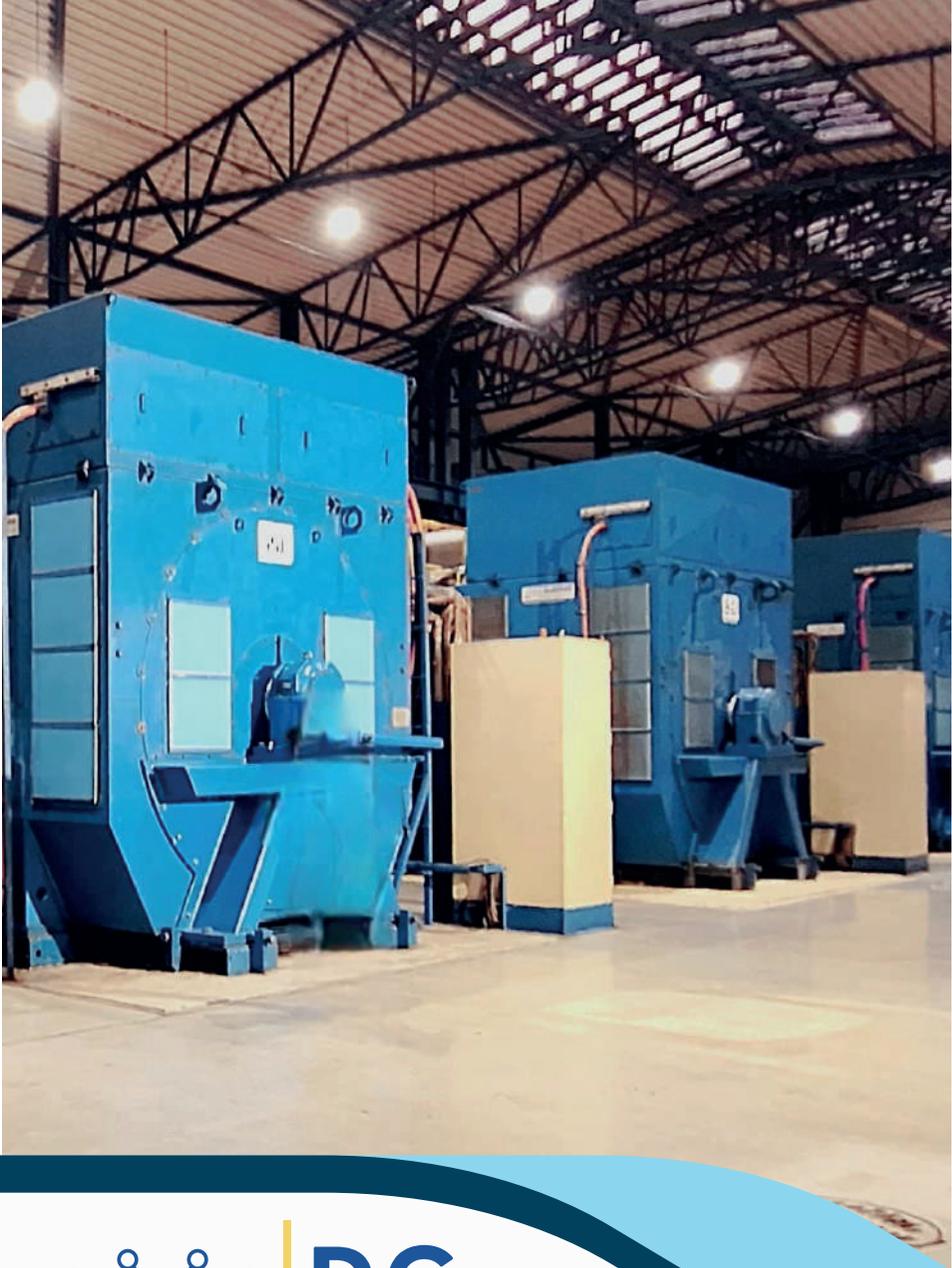
<p>CAP CANA CARIBE</p> <p>REP. DOMINICANA</p> <p>(Wartsila Dominicana)</p>	<p>8712 KVA - 13800 V - 720 RPM - 365 AMP</p>	<p>ABB AMG 1120 MK10 DG# 2 Mantenimiento Nivel L3: Mantenimiento de Cojinetes Mantenimiento de Rotor y Estator Principal Mantenimiento de Bobinados de las Excitatriz Pruebas de Diagnóstico del Estator del principal Pruebas de Diagnóstico del Rotor Pruebas de Diagnóstico del Bobinado de la Excitatriz Puesta en Marcha</p>	<p>11-2019</p>
<p>JEP DOCTOR BIRD II</p> <p>JAMAICA</p>	<p>21345 KVA - 11000 V - 500 RPM - 1120 AMP</p>	<p>ABB AMG 1600 SS12 DG# 11 Overhaul del generador Mantenimiento L4: Mantenimiento de Cojinetes</p>	<p>01-2020</p>
<p>(Wartsila Puerto Rico)</p>		<p>Mantenimiento de Rotor y Estator Principal Mantenimiento de Bobinados de las Excitatriz Pruebas Eléctricas en los Transformadores de Instrumentación y Sistema de Rectificación Pruebas de Diagnóstico del Estator del principal Pruebas de Diagnóstico del Rotor Pruebas de Diagnóstico del Bobinado de la Excitatriz Alineación del conjunto Motor de combustion interna y Generador Precomisionamiento Comisionamiento Puesta en Marcha</p>

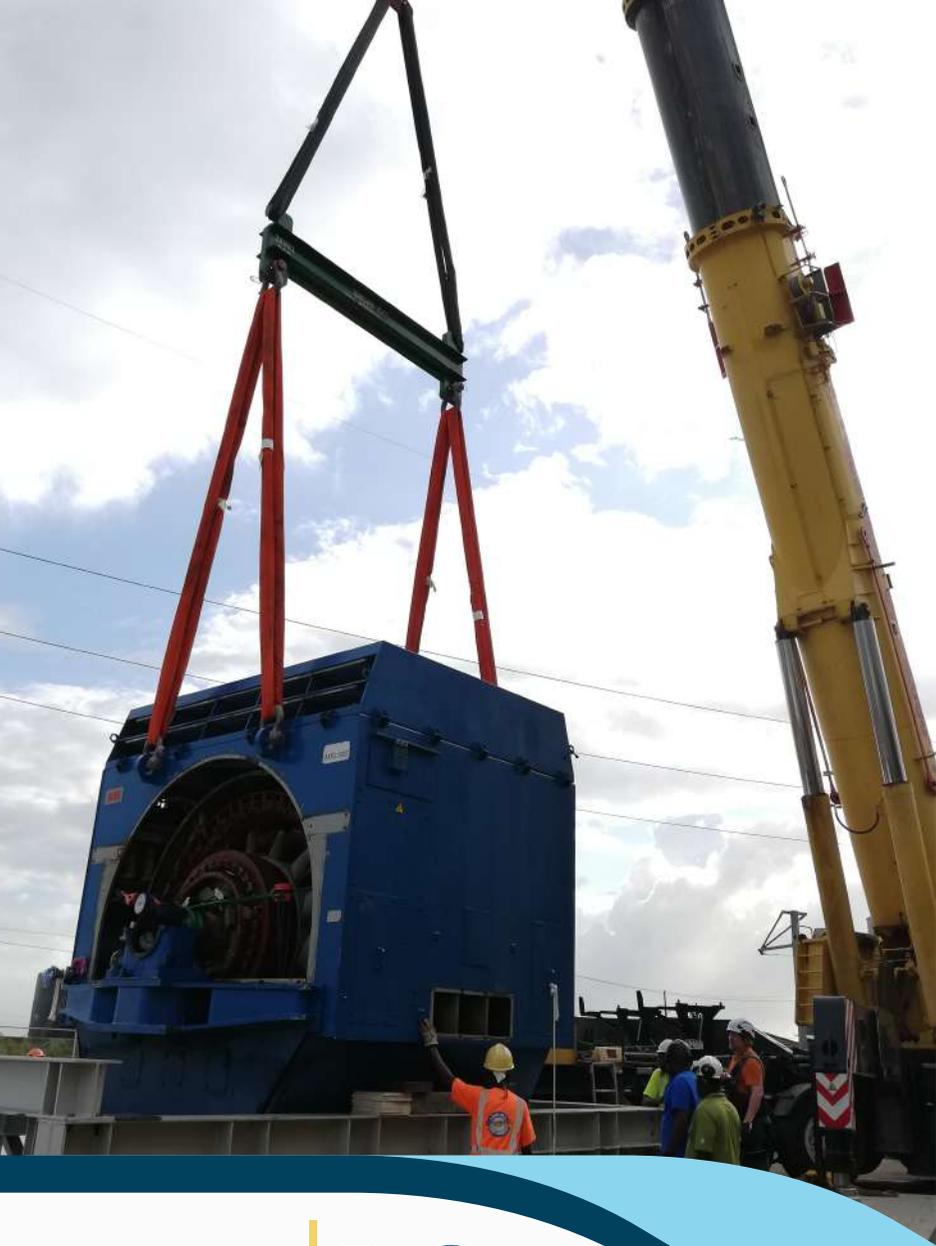
<p>JEP DOCTOR BIRD II JAMAICA (Wartsila Puerto Rico)</p>	<p>21345 KVA - 11000 V - 500 RPM - 1120 AMP</p>	<p>ABB AMG 1600 SS12 DG# 9 Cambio de Cables de Media Tensión Overhaul del generador Mantenimiento L4: Mantenimiento de Cojinetes Mantenimiento de Rotor y Estator Principal Mantenimiento de Bobinados de las Excitatriz Pruebas Eléctricas en los Transformadores de Instrumentación y Sistema de Rectificación Pruebas de Diagnóstico del Estator del principal Pruebas de Diagnóstico del Rotor Pruebas de Diagnóstico del Bobinado de la Excitatriz Alineación del conjunto Motor de combustión interna y Generador Precomisionamiento Comisionamiento Puesta en Marcha</p>	<p>02-2020</p>
<p>MERIAN GOLD SURINAME (Wartsila Puerto Rico)</p>	<p>10913 KVA - 13800 V - 720 RPM - 457 AMP</p>	<p>ABB AMG 1120 MP10 DG# 4 Overhaul del generador Mantenimiento L4: Mantenimiento de Cojinetes Mantenimiento de Rotor y Estator Principal Mantenimiento de Bobinados de las Excitatriz Pruebas Eléctricas en los Transformadores de Instrumentación y Sistema de Rectificación Pruebas de Diagnóstico del Estator del principal Pruebas de Diagnóstico del Rotor Pruebas de Diagnóstico del Bobinado de la Excitatriz Alineación del conjunto Motor de combustión interna y Generador Precomisionamiento Comisionamiento</p>	<p>03-2020</p>

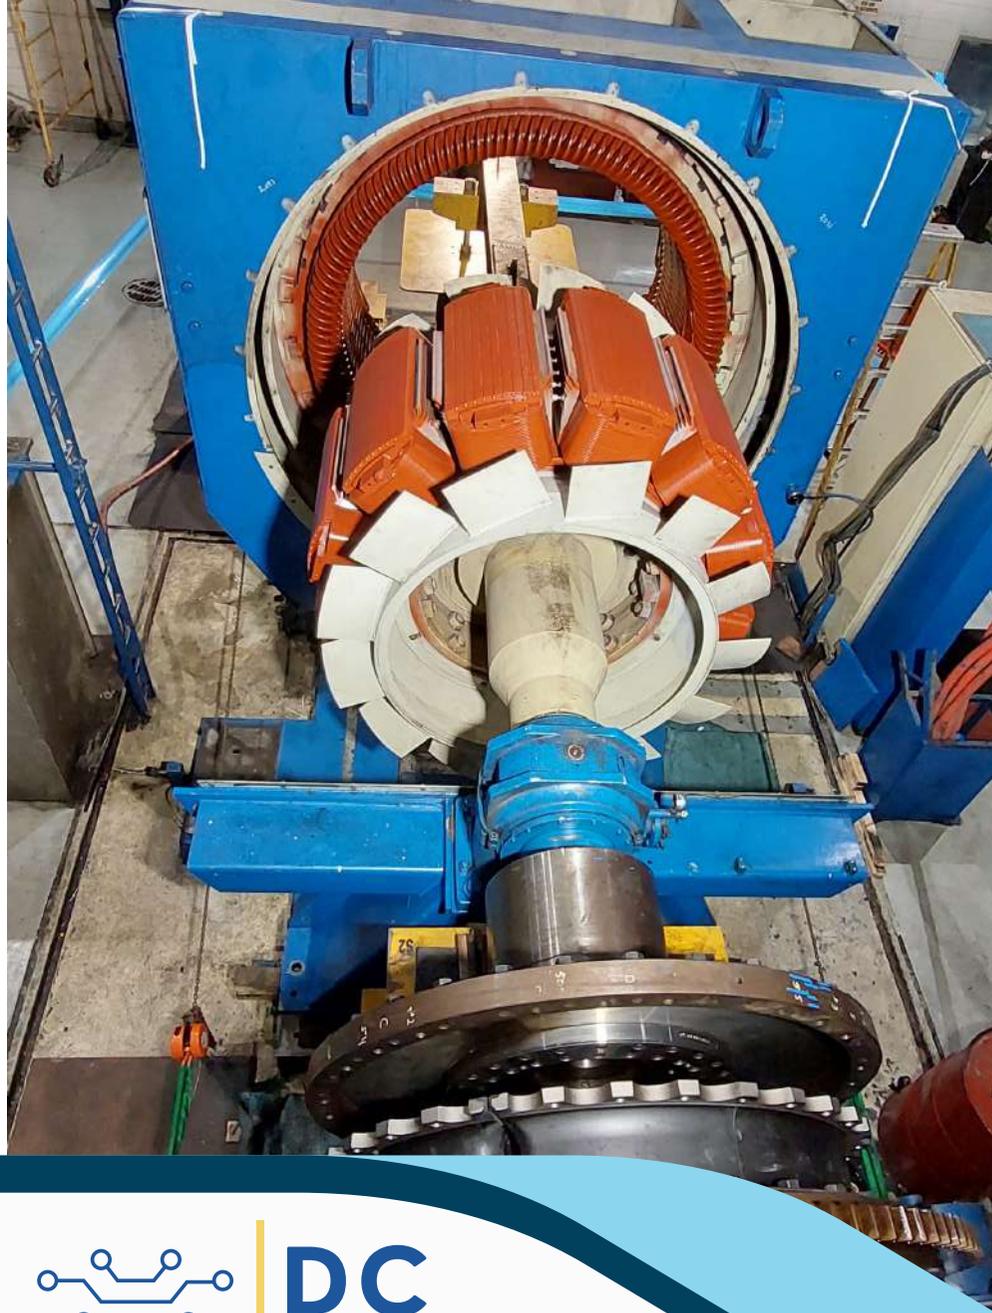
Puesta en Marcha	
MERIAN GOLD SURINAME (Wartsila Puerto Rico)	10913 KVA - 13800 V - 720 RPM - 457 AMP	ABB AMG 1120 MP10 DG# 3 Overhaul del generador Mantenimiento L4: Mantenimiento de Cojinetes Mantenimiento de Rotor y Estator Principal Mantenimiento de Bobinados de las Excitatriz Pruebas Eléctricas en los Transformadores de Instrumentación y Sistema de Rectificación Pruebas de Diagnóstico del Estator del principal Pruebas de Diagnóstico del Rotor Pruebas de Diagnóstico del Bobinado de la Excitatriz Alineación del conjunto Motor de combustión interna y Generador Precomisionamiento Comisionamiento Puesta en Marcha	04-2020
MERIAN GOLD SURINAME (Wartsila Puerto Rico)	10913 KVA - 13800 V - 720 RPM - 457 AMP	ABB AMG 1120 MP10 DG# 5 Overhaul del generador Mantenimiento L4: Mantenimiento de Cojinetes Mantenimiento de Rotor y Estator Principal Mantenimiento de Bobinados de las Excitatriz Pruebas Eléctricas en los Transformadores de Instrumentación y Sistema de Rectificación Pruebas de Diagnóstico del Estator del principal Pruebas de Diagnóstico del Rotor Pruebas de Diagnóstico del Bobinado de la Excitatriz Alineación del conjunto Motor de combustión interna y Generador Precomisionamiento Comisionamiento Puesta en Marcha	05-2020

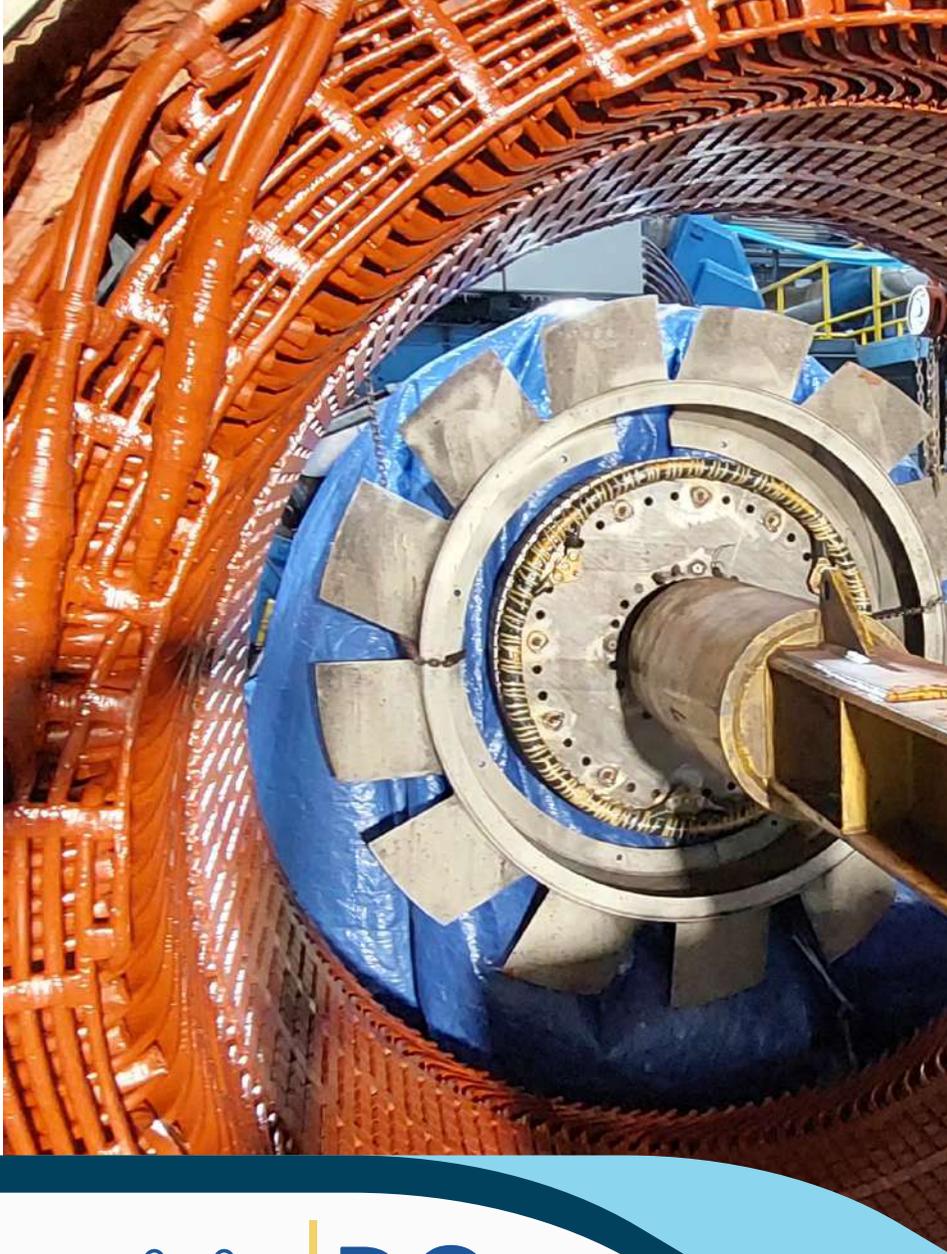
<p>SKELDON GUYANA (Wartsila Puerto Rico)</p>	<p>6250 KVA - 13800 V - 720 RPM - 262 AMP</p>	<p>ABB MG 0900 LP10 Re-alineación debido a sobrecalentamiento del cojinete del lado acoplado</p>	<p>07-2020</p>
<p>JIVINO ECUADOR (Wartsila Ecuador)</p>	<p>14187 KVA 13800 V - 514 RPM 594 AMP</p>	<p>ABB AMG 1600 M14 UG1 Overhaul del generador Mantenimiento L4: Mantenimiento de Cojinetes Mantenimiento de Rotor y Estator Principal Mantenimiento de Bobinados de las Excitatriz Pruebas Eléctricas en los</p>	<p>07-2020</p>
		<p>Transformadores de Instrumentación y Sistema de Rectificación Pruebas de Diagnóstico del Estator del principal Pruebas de Diagnóstico del Rotor Pruebas de Diagnóstico del Bobinado de la Excitatriz Alineación del conjunto Motor de combustion interna y Generador Precomisionamiento Comisionamiento Puesta en Marcha</p>	
<p>TONALLI SALVADOR (Wartsila Panamá)</p>	<p>11676 KVA - 13800 V - 720 RPM - 488 AMP</p>	<p>ABB AMG 0900 L S 10 DG# 1 Cambio de Cables + Mantenimiento Básico L2 Inspección del Rotor y Estator Principal Inspección de Transformadores de Instrumentación y circuito rectificador Pruebas de Diagnóstico del Estator del principal Pruebas de Diagnóstico del Rotor Pruebas de Diagnóstico del Bobinado de la Excitatriz</p>	<p>10-2020</p>

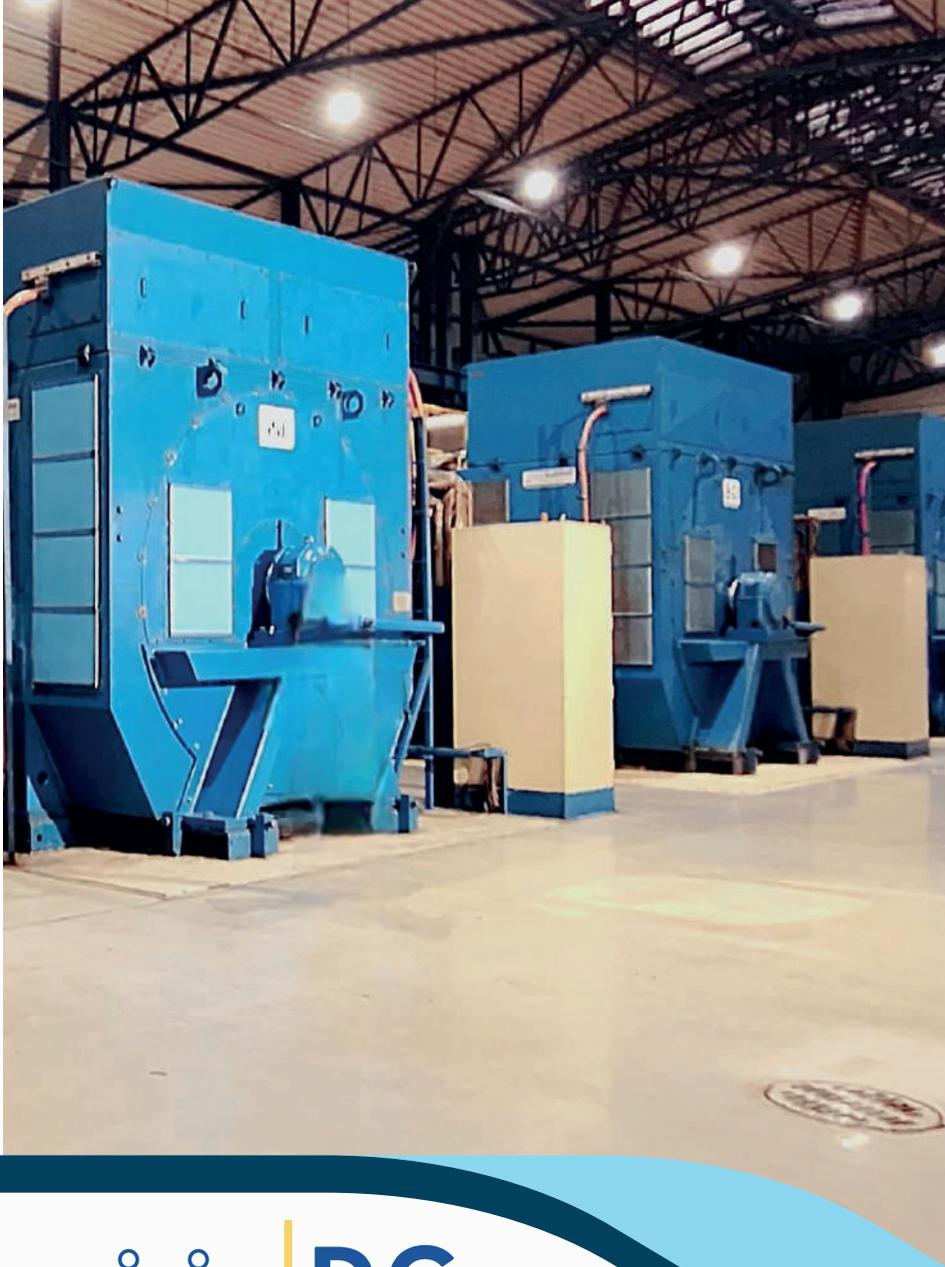
<p>TONALLI SALVADOR (Wartsila Panamá)</p>	<p>11676 KVA - 13800 V - 720 RPM - 488 AMP</p>	<p>ABB AMG 0900 L S 10 DG# 2 Mantenimiento Básico L2 Inspección del Rotor y Estator Principal Inspección de Transformadores de Instrumentación y circuito rectificador Pruebas de Diagnóstico del Estator del principal Pruebas de Diagnóstico del Rotor Pruebas de Diagnóstico del Bobinado de la Excitatriz</p>	<p>10-2020</p>
<p>WKPP WEST KINGSTON JAMAICA (Wartsila Puerto Rico)</p>	<p>14187 KVA - 11000 V - 500 RPM - 745 AMP</p>	<p>ABB AMG 1600 QK12 DG# 1 Inspecciones de acorde a lo sugerido por el fabricante: Inspección del rotor Inspección del estator Inspección de la excitatriz Inspección del circuito rectificador Inspección de la caja principal de conexiones</p>	<p>02-2021</p>
<p>WKPP WEST KINGSTON JAMAICA (Wartsila Puerto Rico)</p>	<p>14187 KVA - 11000 V - 500 RPM - 745 AMP</p>	<p>ABB AMG 1600 QK12 DG# 2 Inspecciones de acorde a lo sugerido por el fabricante: Inspección del rotor Inspección del estator Inspección de la excitatriz Inspección del circuito rectificador Inspección de la caja principal de conexiones</p>	<p>02-2021</p>

<p>WKPP WEST KINGSTON JAMAICA</p>	<p>14187 KVA - 11000 V - 500 RPM - 745 AMP</p>	<p>ABB AMG 1600 QK12 DG# 3 Inspecciones de acorde a lo sugerido por el fabricante: Inspección del rotor</p>	<p>02-2021</p>

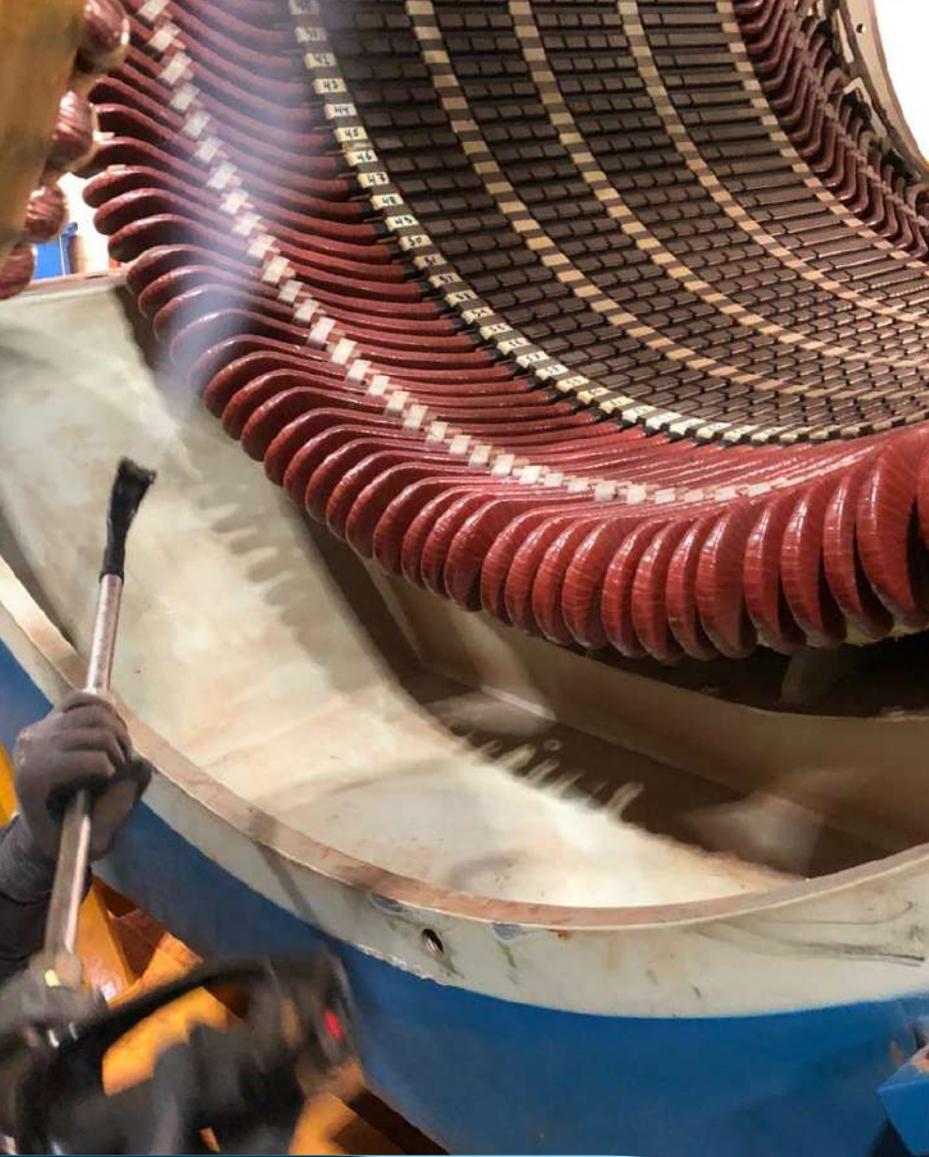
(Wartsila Puerto Rico)		<p>Inspección del estator Inspección de la excitatriz Inspección del circuito rectificador Inspección de la caja principal de conexiones</p>	
<p>WKPP WEST KINGSTON</p> <p>JAMAICA</p> <p>(Wartsila Puerto Rico)</p>	<p>14187 KVA - 11000 V - 500 RPM - 745 AMP</p>	<p>ABB AMG 1600 QK12 DG# 4 Inspecciones de acorde a lo sugerido por el fabricante: Inspección del rotor Inspección del estator Inspección de la excitatriz Inspección del circuito rectificador Inspección de la caja principal de conexiones</p>	02-2021
<p>WKPP WEST KINGSTON</p> <p>JAMAICA</p> <p>(Wartsila Puerto Rico)</p>	<p>14187 KVA - 11000 V - 500 RPM - 745 AMP</p>	<p>ABB AMG 1600 QK12 DG# 5 Inspecciones de acorde a lo sugerido por el fabricante: Inspección del rotor Inspección del estator Inspección de la excitatriz Inspección del circuito rectificador Inspección de la caja principal de conexiones</p>	02-2021
<p>WKPP WEST KINGSTON</p> <p>JAMAICA</p> <p>(Wartsila Puerto Rico)</p>	<p>14187 KVA - 11000 V - 500 RPM - 745 AMP</p>	<p>ABB AMG 1600 QK12 DG# 6 Inspecciones de acorde a lo sugerido por el fabricante: Inspección del rotor Inspección del estator Inspección de la excitatriz Inspección del circuito rectificador Inspección de la caja principal de conexiones</p>	02-2021

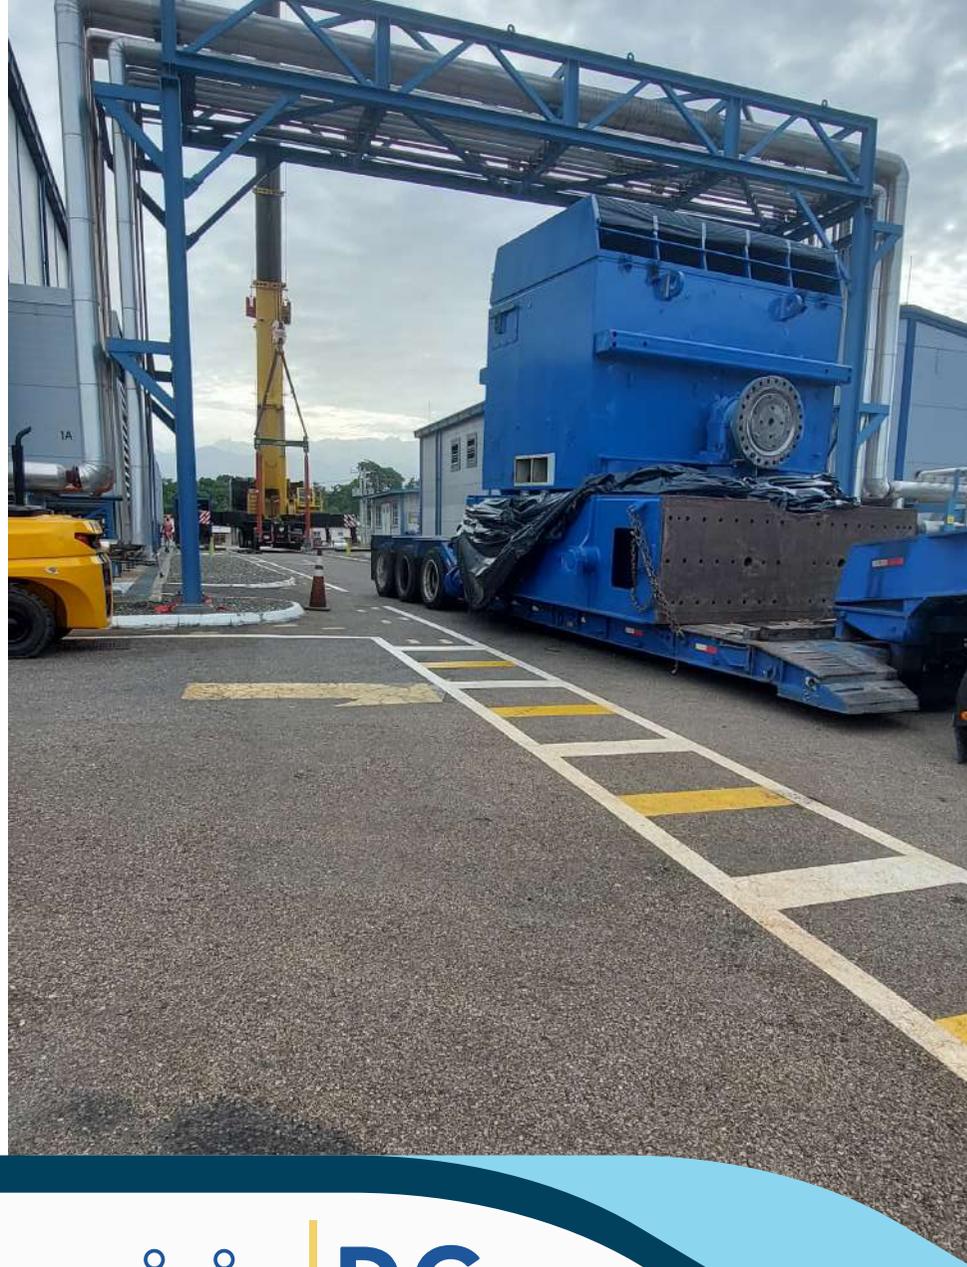
<p>FORTIS TCI</p> <p>TURKS AND CAICOS</p> <p>(Wartsila Puerto Rico)</p>	<p>10913 KVA - 12470 V - 720 RPM - 505 AMP</p>	<p>ABB AMG 1120 MR10 DG# 11 Mantenimiento Nivel L3: Mantenimiento de Cojinetes Mantenimiento de Rotor y Estator Principal Mantenimiento de Bobinados de las Excitatriz Pruebas de Diagnóstico del Estator del principal Pruebas de Diagnóstico del Rotor Pruebas de Diagnóstico del Bobinado de la Excitatriz Puesta en Marcha</p>	<p>03-2021</p>
<p>FORTIS TCI</p> <p>TURKS AND CAICOS</p> <p>(Wartsila Puerto Rico)</p>	<p>10913 KVA - 12470 V - 720 RPM - 505 AMP</p>	<p>ABB AMG 1120 MR10 DG# 12 Mantenimiento Nivel L3: Mantenimiento de Cojinetes Mantenimiento de Rotor y Estator Principal Mantenimiento de Bobinados de las Excitatriz Pruebas de Diagnóstico del Estator del principal Pruebas de Diagnóstico del Rotor Pruebas de Diagnóstico del Bobinado de la Excitatriz Puesta en Marcha</p>	<p>04-2021</p>
